## ПРОБЛЕМЫ БЕЗОПАСНОСТИ ПРИ ЭКСПЛУАТАЦИИ ЛИТИЙ-ИОННОГО АККУМУЛЯТОРА

Чудинов Е.А.<sup>1</sup>, Ткачук С.А.<sup>1</sup>, Кокорин А.Н.<sup>1</sup>

### PROBLEMS OF SAFETY IN THE OPERATION OF A LITHIUM-ION BATTERY

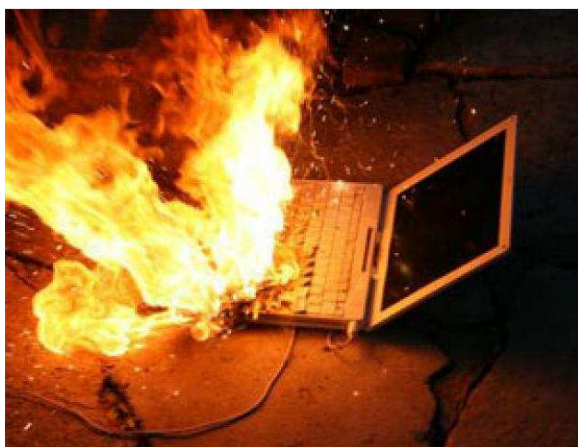
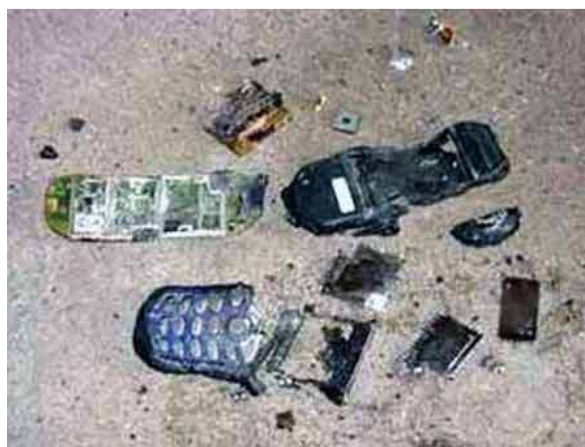
На рисунке 1 приведен результат перегрева, или короткого замыкания литий-ионного аккумулятора [1; 3; 5]. Например, в работе [2] указано, что в результате экспериментов с новым типом литий-ионных аккумуляторов в исследовательской лаборатории крупнейшего мирового автопроизводителя General Motors 12 апреля 2012 г. произошёл мощный взрыв.

Рисунок 1 – Результат короткого замыкания электродов литий-ионного аккумулятора [6-11]

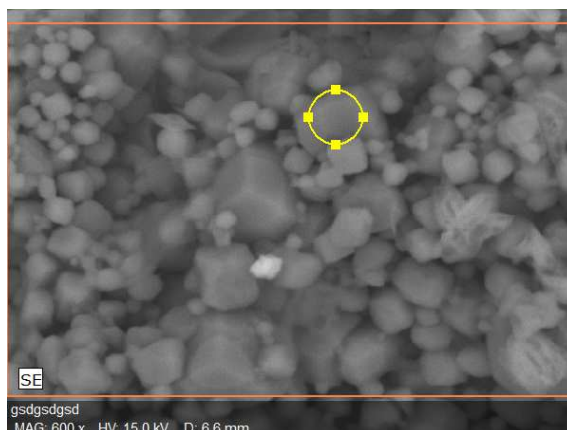
Обратимся к практическим аспектам эксплуатации литий-ионных аккумуляторов. При эксплуатации на клеммах литий-ионного аккумулятора нередко появляется налет белого цвета. Указанный материал представляет собой белый кристаллический порошок с серыми вкраплениями с размером частиц от 20 нм до 3 мкм.

Обработка данных, полученных микрорентгеноспектральным анализом на сканирующем электронном микроскопе ТМ-3000 (Hitachi) с энергодисперсионным спектрометром (Bruker) с помощью программы Quantax-70, показали, что в основном исследуемый материал (рис. 2, 3) состоит из следующих элементов: фтор (8,2-86,01%), углерод (11,4-13,35%), фосфор (0,63-0,37%), кислород (1,2-1,8%), кальций (2,1-5,3%), что говорит о том, что это продукты деградации электролита, который вытек из корпуса аккумулятора через предохранительный клапан при его аварийном срабатывании при повышении внутреннего давления допустимого значения.

Рисунок 2 – Микрофотография (СЭМ) материала белого налета на клеммах аккумулятора

3. Причиной появления белого налета на выводных клеммах является электролит, попадающий при заливке аккумулятора или при аварийном сбросе внутреннего давления через предохранительный клапан.

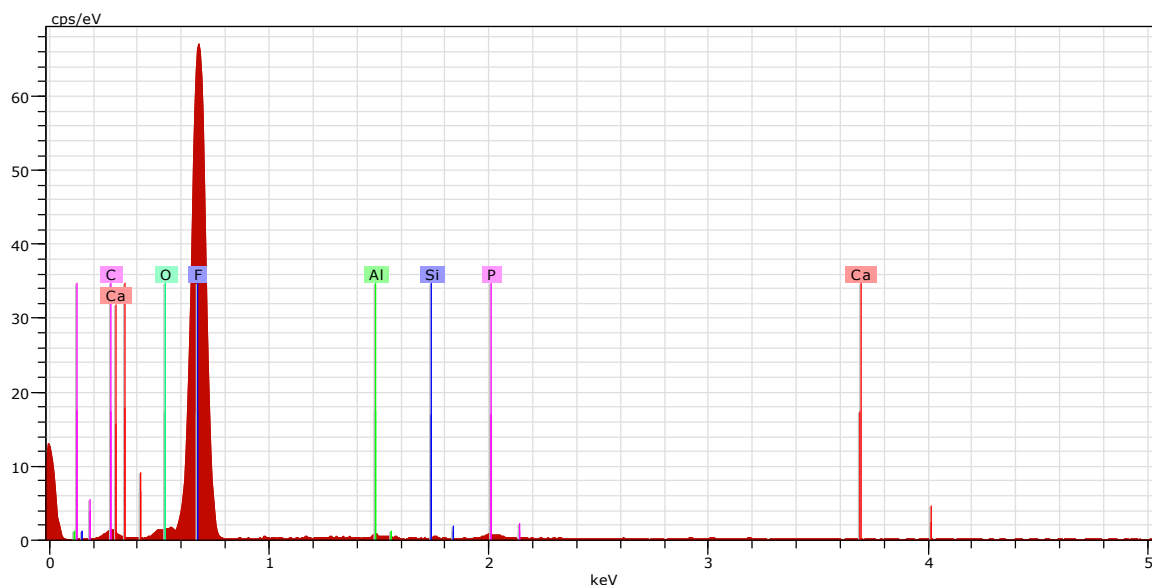
Рисунок 3 – Рентгенограмма материала белого налета на клеммах аккумулятора

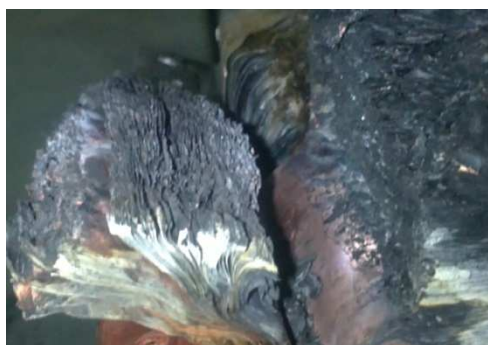
Причиной разогрева аккумулятора и возможного взрыва может явиться производственный брак, приводящий к короткому внутреннему замыканию разноименных электродов (рис. 4). Так, при разборе промышленно выпускаемых литий-ионных аккумуляторов призматической конструкции было выявлено:

- отслоение анодной смеси с поверхности отрицательных электродов;
- образование металлического лития на поверхности анодных электродов, что подтверждено качественным химическим анализом;
- отсутствие следов жидкого электролита;
- наличие острых заусенцев на кромках электродов;
- оплавление сепаратора;
- следы коррозии медной выводной клеммы.

Рисунок 4 – Результат короткого замыкания электродов литий-ионного аккумулятора
