МИКРОСТРУКТУРА ОСНОВНОГО МЕТАЛЛА ФРАГМЕНТА МАГИСТРАЛЬНОГО ГАЗОПРОВОДА ПОСЛЕ ДЛИТЕЛЬНОЙ ЭКСПЛУАТАЦИИ

MICROSTRUCTURE OF THE GAS TRANSMISSION PIPE SEGMENT BASE METAL AFTER THE CONTINUOUS SERVICE

Объектом исследования являлся фрагмент 300×120 мм от прямошовной трубы 1420×16,5 мм из стали 16Г2АФ, отобранный от участка магистрального газопровода, на котором по данным внутритрубной дефектоскопии после 20 лет эксплуатации было выявлено наличие продольных дефектов, на расстоянии около 100 мм от продольного (заводского) сварного шва.

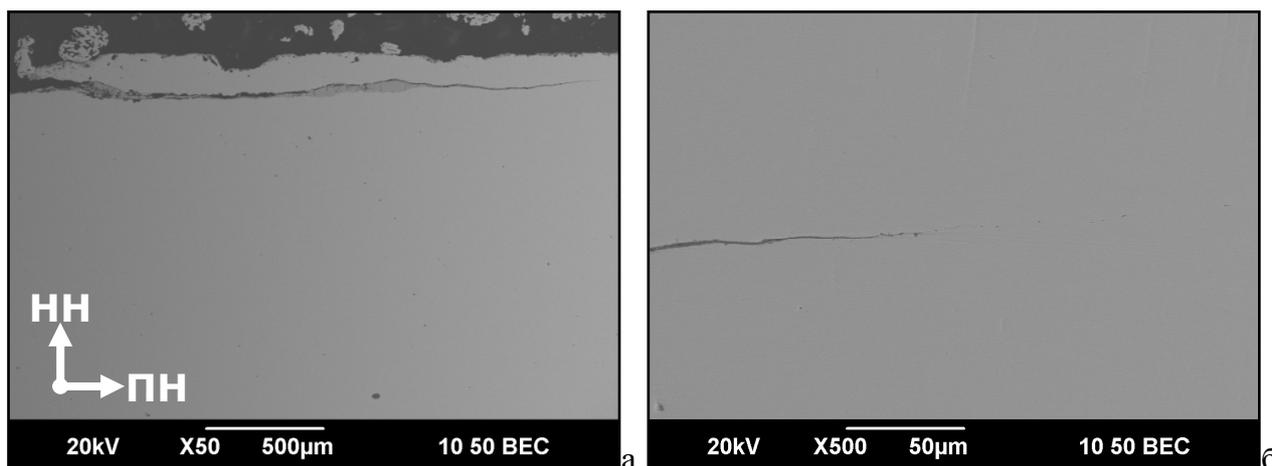
На поперечных шлифах, отобранных от исследуемого фрагмента, были обнаружены дефекты, расположенные под углом менее 45° к поверхности трубы (рис. 1). Вершины дефектов острые, но вторичных трещин вблизи дефектов обнаружено не было.

Рис. 1. Поверхностный дефект в поперечной плоскости: а – общий вид дефекта; б – вершина дефекта

1. Дефекты, наблюдаемые на поверхности отбракованного фрагмента газопровода, расположены под углом менее 45° к поверхности трубы, вершины дефектов острые, вторичных трещин вблизи них не обнаружено. Внутри дефектов наблюдаются инородные включения серого цвета, которые представляют собой высокотемпературный оксид железа.

3. Для исключения регистрации дефектов, не связанных с эксплуатационными повреждениями магистральных газопроводов, возможно, следует усилить входной контроль труб, поставляемых для строительства новых газопроводов и ремонта уже существующих.

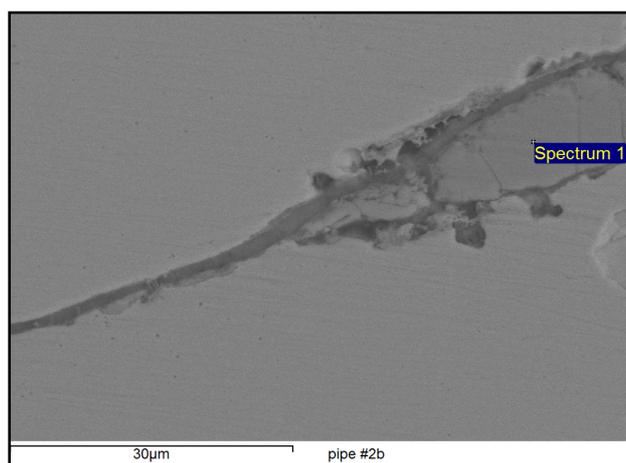
Внутри дефектов наблюдаются инородные включения серого цвета. Методом микрорентгеноспектрального анализа был установлен химический состав этих включений (рис. 2), они представляют собой окалину с незначительным содержанием марганца. Считается [1], что подобные дефекты на поверхности стальных изделий образуются при горячей прокатке заготовок с заусенцами и различными продольными выступами. То есть, наблюдаемые продольные трещины сформировались при прокатке листа, из которого была изготовлена труба, использованная при строительстве газопровода.

Рис. 2. Место контроля химического состава неметаллического включения внутри дефекта (O – 50, Fe – 49, Mn – 1 ат. %)

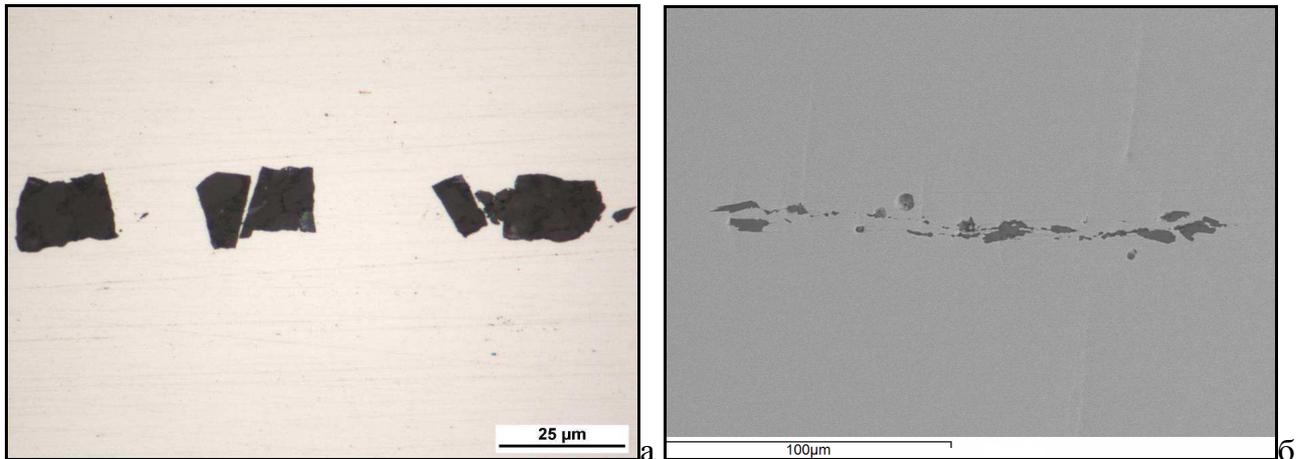
Вблизи внутренней поверхности трубы на расстоянии ~3 мм от края были обнаружены строчки неметаллических включений. На продольных шлифах каждая из них имеет вид фрагментированных кристаллов неправильной формы темно-серого

цвета, достигающих ширины 25 мкм, расстояние между включениями сравнимо с их размерами (рис. 3, а).

Рис. 3. Неметаллические включения, расположенные вблизи внутренней поверхности трубы: а – продольный шлиф; б – поперечный

На поперечных шлифах строчки имеют линзовидную вытянутую форму (рис. 3, б). По химическому составу наблюдаемые неметаллические включения представляют собой оксид алюминия, содержащий магний, наличие которого свидетельствует об экзогенном характере включений. Вблизи строчек неметаллических включений вторичных трещин не обнаружено.

2. Вблизи внутренней поверхности фрагмента трубы обнаружены неметаллические включения размером до 25 мкм, представляющие собой комплексные оксиды алюминия, содержащие магний. Вторичных трещин вблизи указанных неметаллических включений не обнаружено.

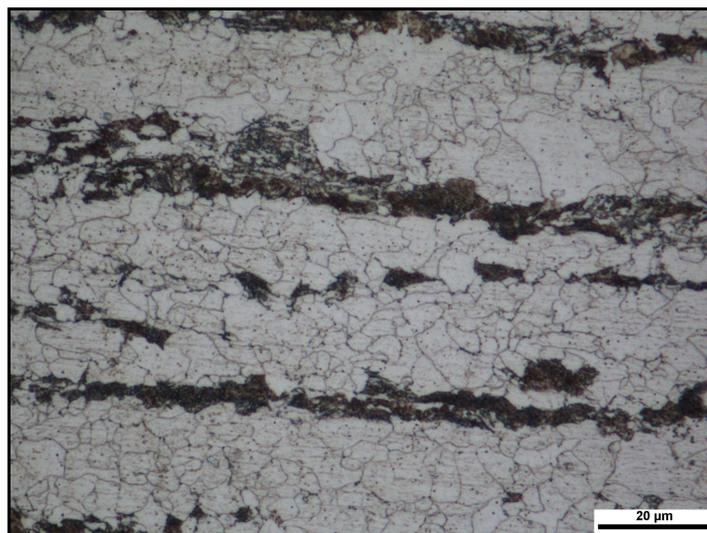
Микроструктура исследуемой стали представлена чередующимися полосами феррита и перлита (рис. 4).

Рис. 4. Типичная микроструктура исследуемой стали (поперечный шлиф)

Объемная доля феррита составляет 72 ± 2 %, перлита – 28 ± 2 %. Подобная микроструктура является типичной для низколегированных конструкционных сталей, подвергнутых контролируемой прокатке.
