ОСОБЕННОСТИ РАЗРУШЕНИЯ СВАРНЫХ СОЕДИНЕНИЙ, ПОЛУЧЕННЫХ СВАРКОЙ ТРЕНИЕМ С ПЕРЕМЕШИВАНИЕМ, ПРИ СТАТИЧЕСКОМ РАСТЯЖЕНИИ

DISTINCTIONS OF FRACTURE OF WELDED JOINTS PRODUCED BY FRICTION STIR WELDING AT STATIC TENSION

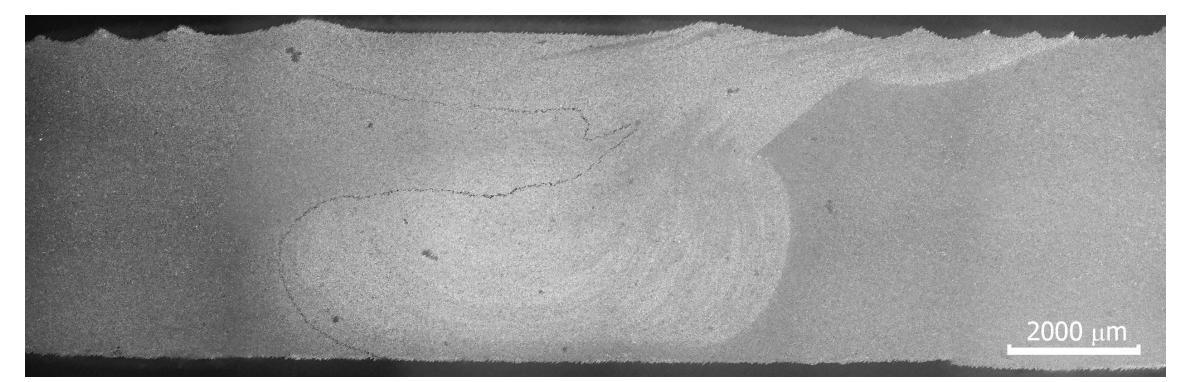
Рис. 1. Макроструктура шва в поперечном сечении с характерным строением «onion ring»

Поверхность имеет кольцеобразное строение, обусловленное поступательным и вращательным движением плечиков инструмента. В поперечном сечении образца видно, что шов имеет несимметричное строение относительно плоскости стыка двух листов сплава. Кроме того, отчетливо видно разделение его на верхнюю и нижнюю части (рис. 1), что обусловлено геометрической формой инструмента. Верхняя часть сварного шва образована вращением плечиков, трущихся по поверхности сопряженных листов. При трении скольжения плечиков о поверхность свариваемых листов происходит течение пластифицированного металла в поверхностном слое параллельно поверхности с постепенным снижением величины деформации вглубь. При этом осуществляется массоперенос, как и при трении скольжения [10]. Нижняя часть формируется в результате вращения штифта, погруженного в металл. штифта обусловливает массоперенос вокруг Вращение цилиндрической поверхности штифта с образованием слоистой структуры. К тому же, из-за особой геометрии инструмента, течение материала происходит не только по окружности, но и в вертикальном направлении, формируя при этом характерный грибообразный вид сварного шва. Такое пластическое течение металла и приводит к образованию структуры «onion ring».

На рисунке 1 обращает на себя внимание особенность структуры в виде изогнутой линии, проходящей через всю толщину листа, которая выявлялась на поперечных шлифах практически всех образцов. При детальном изучении этого дефекта было установлено, что он является скоплением оксидов, образующих поверхность сопряжения двух частей сварного шва.

Как было отмечено выше, макроструктура сварного соединения, полученного методом FSW, указывает на то, что она сформировалась в результате пластического течения материала, обусловленного вращением инструмента. Об этом свидетельствует вихреобразная структура металла шва, которая видна на рисунках 1, 2, 3. Диаметр зоны сварного шва переменный и зависит от расстояния до плеча инструмента, что связано с различным тепловыделением в сечении металла. Фрикционный нагрев в зоне шва приводит к снижению предела текучести и пластическому течению металла под действием силы трения. Поскольку диаметр плеча значительно превышает диаметр штифта, то тепловыделение при трении плеча и поверхности свариваемых пластин охватывает область большего диаметра, чем диаметр нижележащей

зоны. Это и приводит к образованию деформированной области, имеющей форму гриба (рис. 1).

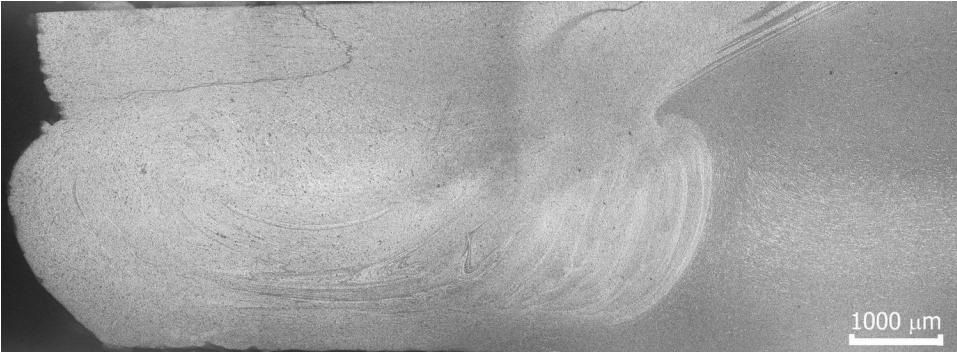
При испытании на растяжение образцов со сварным швом обнаружилась закономерность в характере разрушения. Оказалось, что начальная трещина распространяется от корня шва по поверхности сопряжения, о которой говорилось выше. Дальнейшее распространение трещины происходит по основному металлу шва, что хорошо видно на рисунке 2. Однако разрушение всегда начинается от корня шва вдоль поверхности, содержащей оксиды.

Рис 2. Разрушение сварного шва при испытании на растяжение

Из рисунка 2 видно, что разрушение в верхней части произошло вдали от зоны скопления оксидов. Тщательный анализ этой области показал, что расслоения металла здесь нет. Из общих соображений понятно, что прочность металла в области, содержащей оксиды,

меньше, чем прочность металла шва без дефектов. Тем не менее, разрушение в верхней части сварного шва произошло по металлу шва (рис. 2) вдали от скопления оксидов. Можно предположить, что энергетически более выгодно разрушение образца с формированием поверхности разрушения, имеющей минимальную площадь (рис. 2). Так как поверхность, образованная оксидами, сильно искривлена, что видно на всех рисунках, отмеченное предположение кажется наиболее вероятным.

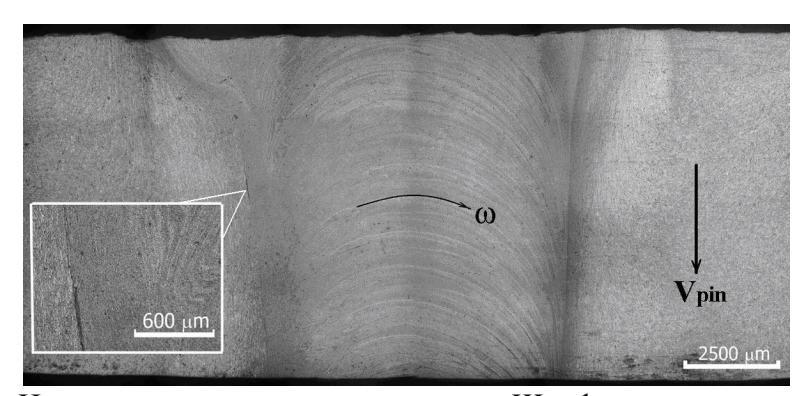
Рис.3. Нижняя поверхность сварного шва. Шлифованием удален слой 0,5 мм Макроструктура в средней и нижней части шва, как уже отмечалось, формируется за счет вращения штифта. Поэтому строение металла в этой части шва в направлении движения штифта кольцеобразное. Границы шва четко выделены. Слева на границе заметно расслоение (показано на выноске), которое вызвано наличием оксидов на торцевых поверхностях свариваемых листов. Это и является причиной развития первоначальной трещины при испытаниях на растяжение.

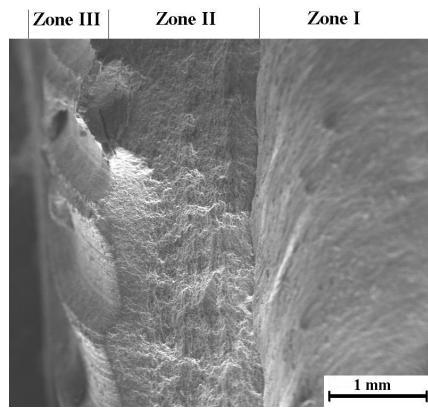
При испытании образцов сварных швов на растяжение была выявлена еще одна особенность, относящаяся к виду поверхности разрушения. На рисунке 4 показана топография поверхности разрушения. Видно, что поверхность делится на три зоны. Первичная трещина образовалась в корне шва (зона I) в том месте, где имелась несплошность, о которой говорили выше. Далее разрушение происходило вдоль поверхности, содержащей оксиды, между слоями «луковичной структуры». Гладкая поверхность разрушения в этой зоне указывает на то, что здесь имело место расслоение металла, обусловленное оксидами. Вид поверхности разрушения в зоне II, характерен для случая вязкого разрушения. Заканчивается разрушение металла в верхней части шва (зона III) формированием рельефной поверхности, напоминающей форму винтового бура. Подобную структуру наблюдали авторы работы [3], которые назвали ее «shingle lap pattern».

Рис. 4. Топография поверхности разрушения сварного соединения, полученного сваркой трением с перемешиванием

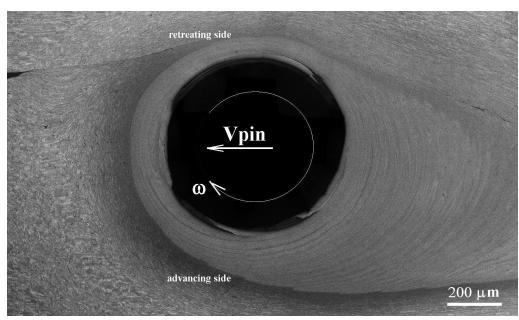
Рис. 5. Формирование шва при сварке трением с перемешиванием

Интересно рассмотреть массоперенос в области шва, которую формирует штифт. На рисунке 5 показан участок шва в середине пластины, после остановки процесса FSW. Образец был получен шлифованием и полированием с нижней стороны пластины.

Из рисунка видно, что область пластифицированного материала несимметрична относительно штифта. В нашем случае со стороны advancing пластифицированная область шире, чем со стороны retreating. Объяснение этому следует искать в распределении тепловых потоков вблизи инструмента и характере пластического течения материала. Инструмент захватывает материал вращающимся штифтом и перемещает его в направлении отступающей стороны за счет сил трения. По мере деформирования металла температура растет за счет пластической деформации и становится выше к отступающей стороне. Следует отметить, что на тепловые потоки и массоперенос оказывает влияние граница между двумя свариваемыми листами, которая является барьером для этих процессов. Поэтому распределение температуры и массоперенос могут быть достаточно сложными.
